## Mitigasi Bencana Banjir Kawasan Wisata Berkelanjutan (Studi Kasus: Bukit Lawang, Kecamatan Bahorok, Kabupaten Langkat)

Author : Nurlisa Ginting dan Nanda Pratama Putra  
DOI : 10.32734/ee.v2i1.408  
Electronic ISSN : 2654-704X  
Print ISSN : 2654-7031

*Volume 2 Issue 1 – 2019 TALENTA Conference Series: Energy & Engineering (EE)*

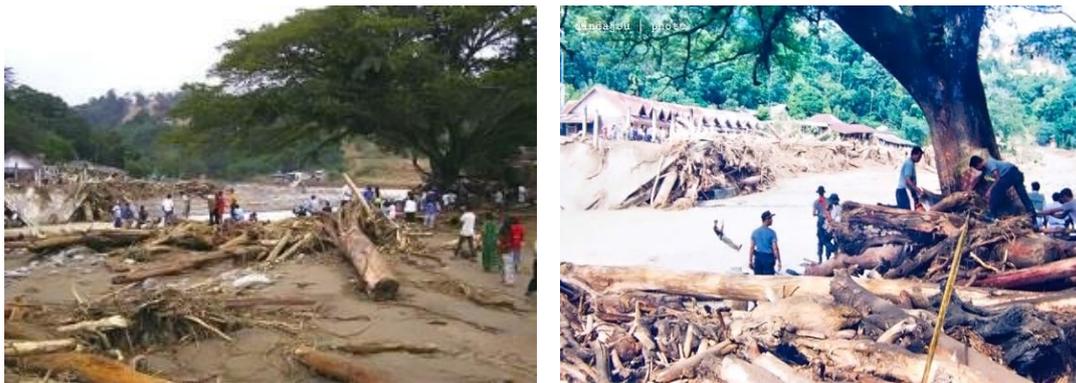
Gambar 1. Bencana Banjir di Kawasan Wisata Bukit Lawang Tahun 2003

Pada tahun 2003 Bukit Lawang pernah mengalami bencana banjir bandang (Gambar 1), dimana bencana tersebut menghilangkan 200 korban jiwa dan menghancurkan bangunan disekitarnya. Diperkirakan akibat alih fungsi lahan, penebangan hutan secara liar, dan ketidakpahaman masyarakat terhadap proteksi bahaya banjir bandang. Keadaan ekosistem Taman Nasional Gunung Leuser, pada saat itu mengalami kerusakan lahan sekitar 22 persen atau 170 ribu hektar. Sungai Bahorok sebagai aliran penting dari DAS Taman Nasional Gunung Leuser dengan catatan pengalaman banjir tersebut tidak menutup kemungkinan bencana alam seperti itu dapat terjadi kembali. Pada tahun 2015 Bukit Lawang juga pernah mengalami banjir bandang, dengan lebar sungai yang lebih besar dari sebelumnya menyebabkan banjir yang terjadi tidak memakan korban. Namun banjir bandang yang terjadi pada tahun 2015 tersebut juga menyebabkan kerugian dimana terdapat beberapa bangunan yang rusak [2].

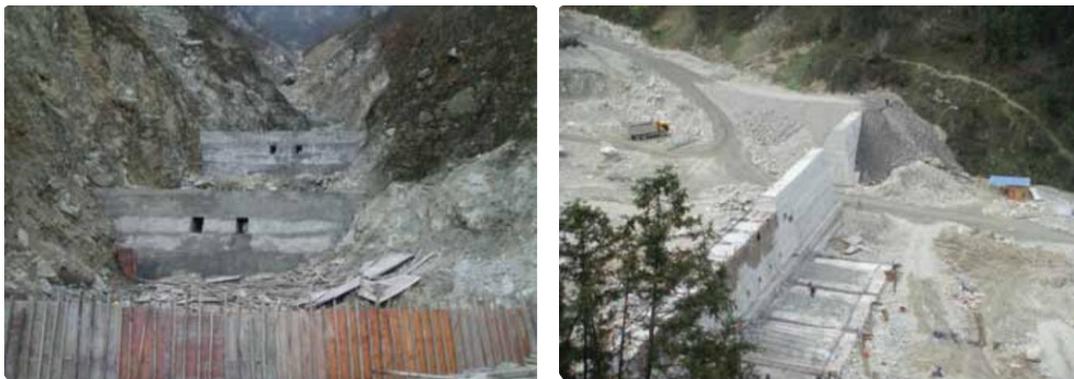
Gambar 2. Upaya Pengendalian Banjir Bandang Dengan Rekayasa Struktural

Namun para pemangku pemangku kepentingan termasuk pemerintah dan perusahaan swasta serta penduduk lokal mengambil langkah secara bersama-sama dalam membangun kawasan daerah aliran sungai yang tanggap bencana banjir bandang. Kegiatan pencegahan yang dilakukan dalam mengatasi banjir bandang pada sungai Niujuangou berupa rekayasa struktural dan non struktural. Rekayasa struktural seperti pada (Gambar 2), dilakukan dengan mengembangkan pembangunan bendungan pasir sedimen, melakukan pemeriksaan terhadap bendungan alam, membuat sumur resapan, perbaikan saluran drainase dan mengontrol kemiringan daerah aliran sungai [9].

Langkah-langkah struktural perlu dikembangkan guna meningkatkan infiltrasi dan mengurangi tingkat limpasan dibagian atas daerah tangkapan, menstabilkan lereng dan mengurangi kemungkinan tanah longsor. Serta membuat rancangan struktur untuk menjauhkan banjir dari orang dan bangunan, seperti perencanaan bendungan, tanggul pengalihan dan pemeliharaan bangunan struktur yang masih ada.

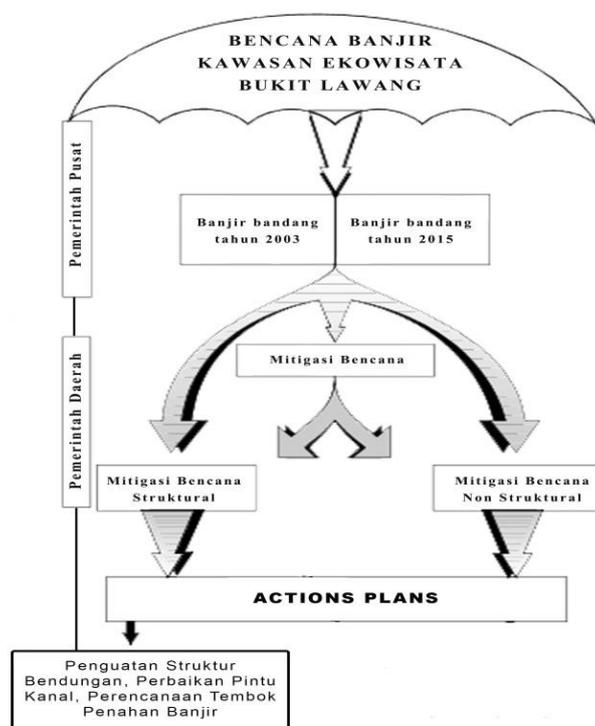
Gambar 3. Upaya Mitigasi Struktural Bencana Banjir

perlu dikombinasikan dengan mitigasi non struktural. Mitigasi struktural yang dilakukan berupa penguatan struktur bendungan, perbaikan terhadap pintu kanal yang rusak, dan perencanaan tembok penahan banjir disepanjang aliran sungai. Sehingga upaya mitigasi struktural yang akan diterapkan pada lokasi penelitian dapat dilihat pada (Gambar 3).

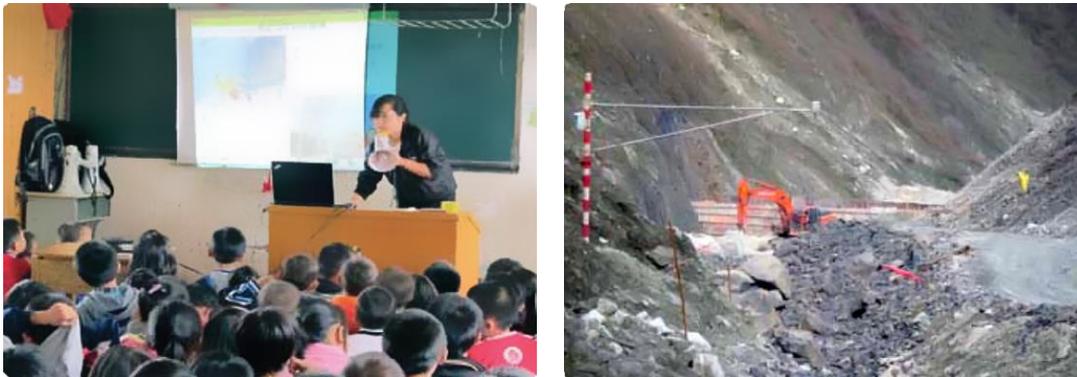
(a) Pendidikan Banjir Bandang

(b) Sistem Peringatan Dini

Gambar 4. Upaya Pengendalian Banjir Bandang Dengan Rekayasa Non Struktural

tentang bahaya banjir bandang, sehingga bisa berjalannya proses manajemen pengendalian banjir dengan melakukan konservasi hutan, , rekonstruksi dan penggunaan lahan, serta sistem peringatan dini pada (Gambar 4). Sistem peringatan dini pada studi kasus ini dikembangkan pada daerah lereng gunung atau daerah hulu sungai.

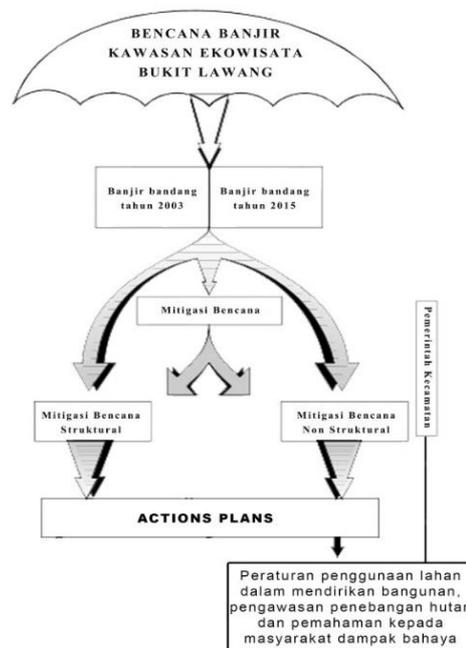
Gambar 5. Upaya Mitigasi Non Struktural Bencana Banjir

Berdasarkan kajian pustaka dan studi kasus diatas maka dapat diambil kesimpulan bahwa mitigasi non struktural merupakan langkah mitigasi yang melengkapi tindakan mitigasi struktural sehingga kekurangan dan kelebihan dari masing-masing upaya tersebut dapat saling menutupi. Mitigasi non struktural yang dilakukan berupa peraturan penggunaan lahan dalam mendirikan bangunan, pengawasan penebangan hutan, dan pemahaman kepada masyarakat tentang dampak bahaya banjir. Disamping itu sistem peringatan dini pada lokasi bencana banjir juga perlu diterapkan sebagai sarana untuk mendeteksi awal terjadinya banjir bandang. Sehingga upaya mitigasi non struktural yang akan diterapkan pada lokasi penelitian dapat dilihat pada (Gambar 5).

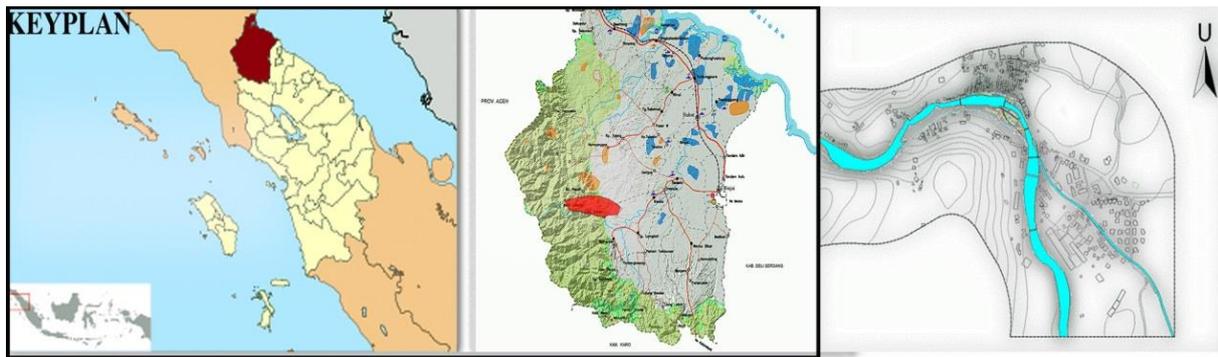
Gambar 6. Kawasan Perencanaan Mitigasi Banjir Bukit Lawang

Lokasi penelitian berada pada Kecamatan Bahorok, Kabupaten Langkat, Provinsi Sumatera Utara. Bukit Lawang merupakan salah satu tujuan wisata Kabupaten Langkat yang mengandalkan panorama keindahan sungai Bahorok dan TN Gunung Leusernya. Bukit Lawang memiliki luas areal keseluruhan 1926,60 Ha<sup>2</sup>, sedangkan total wilayah/areal permukiman ± 50 Ha<sup>2</sup>. Curah hujan yang terjadi pada kawasan Bukit Lawang 4500-5000 Mm per tahun, untuk jumlah bulan hujan sekitar 5 bulan per tahun. Sedangkan suhu rata-rata 30-34° C sepanjang tahun, untuk ketinggian 108 meter dari permukaan laut. Kawasan Bukit Lawang memiliki perbatasan yang terdiri dari, sebelah utara berbatasan dengan permukiman penduduk; sebelah selatan berbatasan dengan lahan perkebunan dan permukiman penduduk; sebelah barat berbatasan dengan Taman Nasional Gunung Leuser; dan sebelah timur berbatasan dengan lahan perkebunan (Gambar 6).

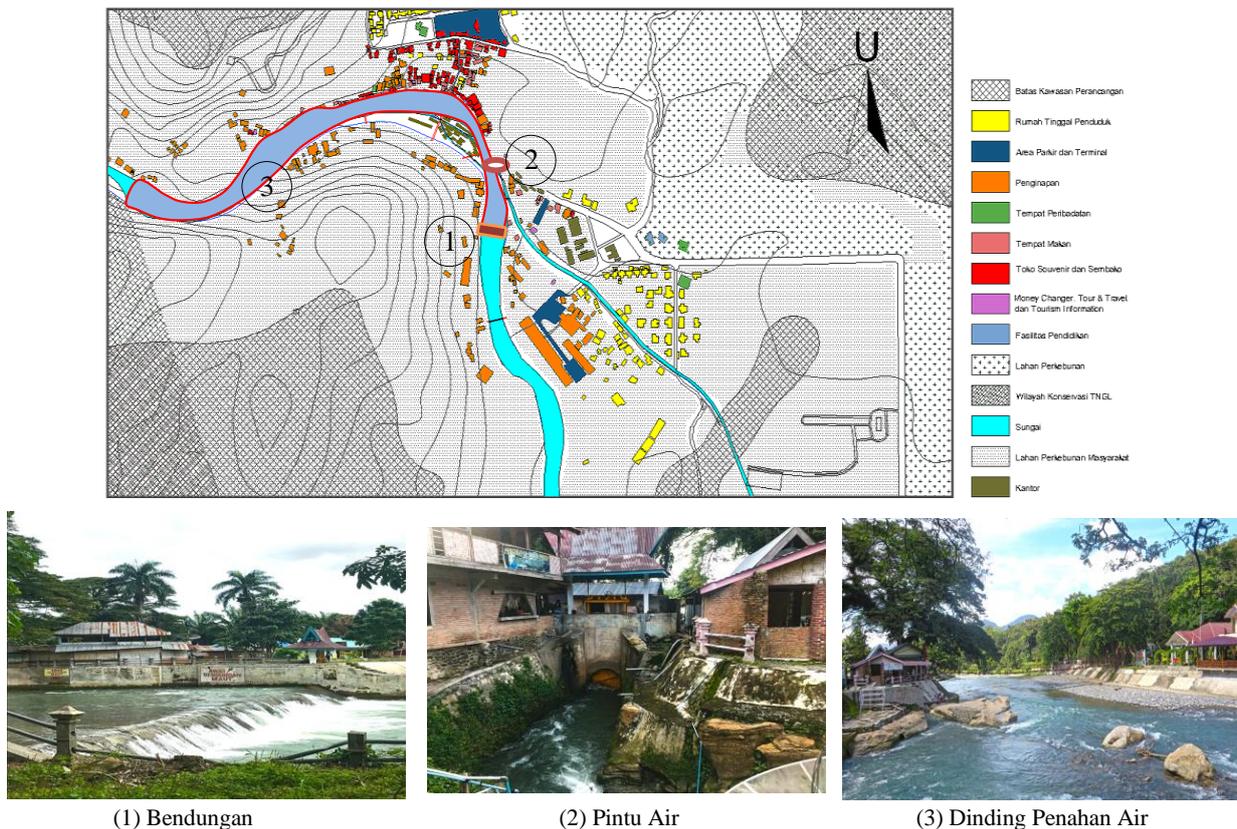
Gambar 8. Kondisi Eksisting Mitigasi Struktural

Berdasarkan Berdasarkan hasil pengamatan dilapangan pemerintah daerah dan pemerintah pusat telah melakukan upaya mitigasi struktural meliputi pengembangan bangunan pengontrol tinggi muka air, pembuatan kanal dan perbaikan struktur dinding penahan. Upaya mitigasi yang telah dilakukan masih belum cukup aman bagi wisatawan dan juga masyarakat setempat. Perlu upaya mitigasi stuktural yang lebih terencana dan memiliki manajemen yang baik dalam pengelolaannya dapat dilihat pada (Gambar 8).

Mitigasi struktural yang dilakukan pada kawasan Bukit Lawang merupakan mitigasi struktural yang ramah terhadap lingkungan dan mencerminkan sebagai kawasan wisata. Bendungan dan tanggul yang ada disekitar sungai Bahorok sudah mulai rusak sehingga perlu dilakukan perbaikan dan perancangan ulang kembali. Perbaikan yang dilakukan mencakup penguatan pada strukturnya dan juga pemilihan material yang tepat pada kawasan tersebut sehingga tidak merusak ekosistem Taman Nasional Gunung Leuser.

Keberadaan pintu air pada kawasan bukit lawing sedikit terganggu dengan banyaknya bangunan liar yang berdiri di sepanjang pintu air, hal ini akan mengurangi kinerja pintu air dalam mengendalikan bahaya banjir bandang. Sehingga perlu adanya aturan tegas dari pemerintah setempat untuk melarang mendirikan bangunan disekitar pintu air agar mempermudah dalam proses pengoperasian dan tetap terpeliharanya bangunan pintu air tersebut.

Bendungan yang ada harus direncanakan ulang dan diperbaiki kembali sebagai upaya mitigasi struktural dalam mengurangi dampak banjir bandang. Bendungan yang direncanakan harus memiliki konstruksi yang mencerminkan kearifan lokal dan menggunakan material setempat sebagai pengisi pada konstruksi bendungan tersebut. Bendungan yang dibangun juga harus mampu dalam meredam energi pada aliran sungai Bahorok. Disamping itu Bendungan yang

ada masih belum bisa dalam mengurangi resiko banjir bandang sehingga perlu adanya penambahan pintu air disisi kanan bendungan guna mengurangi laju air yang besar pada saat banjir.

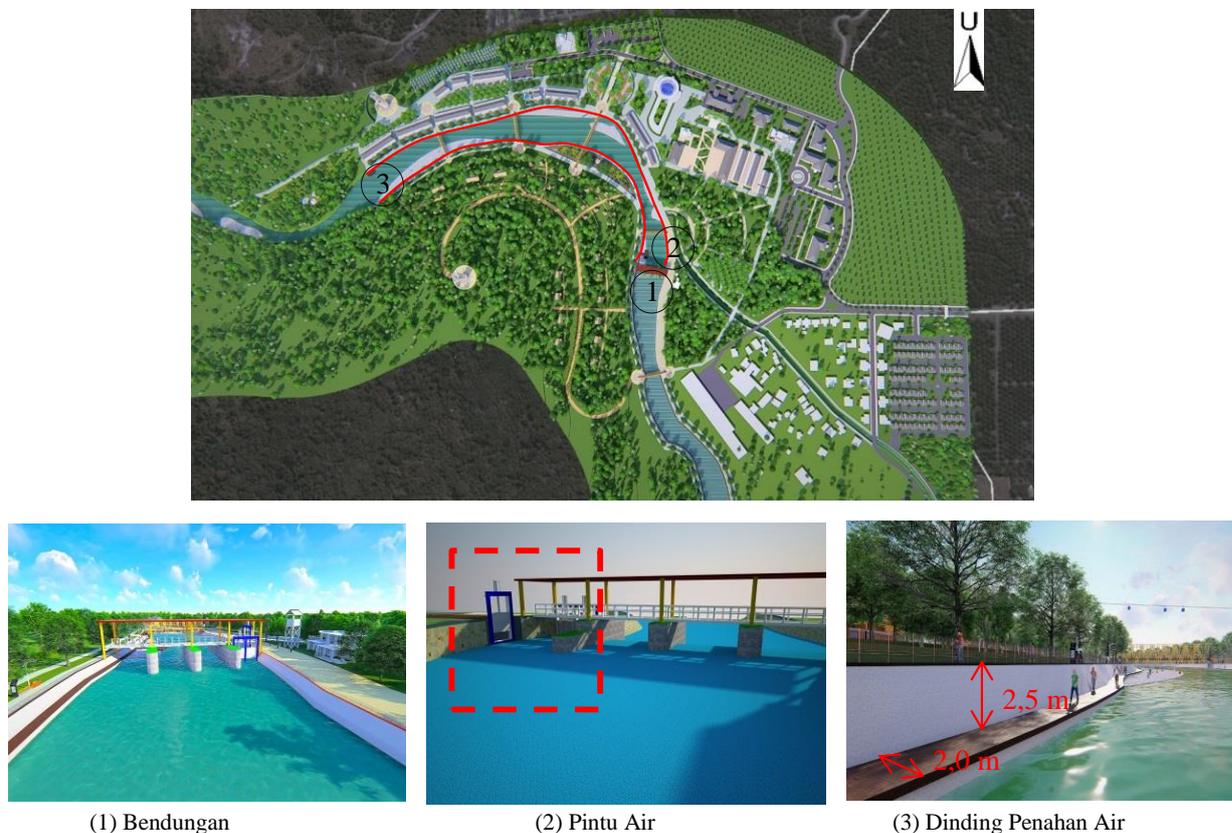
Gambar 9. Perencanaan Mitigasi Struktural

Sehingga berdasarkan dari kondisi eksisting tersebut dapat direncanakan pembangunan kembali mitigasi struktural yang ada dengan desain dan penataan sebagai berikut (Gambar 9).

Perbaikan terhadap dinding penahan air disamping dalam menahan limpahan air sungai apabila terjadi banjir, tapi difungsikan juga sebagai promenade dan akses untuk wisata air. Dinding penahan air direncanakan memiliki ketinggian 2,5 meter dari permukaan air dan lebar 2 meter untuk akses promenade tepi sungainya. Dengan begitu dapat memberikan kemudahan dan keamanan bagi wisatawan untuk melakukan kegiatan disekitar Sungai Bahorok.

Bendungan direncanakan memiliki beberapa pintu air sebagai fasilitas pendukung dalam menahan debit air yang tinggi pada saat terjadi banjir dan juga sebagai pemisah dengan saluran pembagi. Bendungan direncanakan dengan konstruksi yang sederhana yang mencerminkan sebagai kawasan wisata, tetapi tetap aman bagi wisatawan. Dengan beberapa perencanaan mitigasi struktural ini diharapkan kawasan wisata Bukit Lawang menjadi kawasan wisata berkelanjutan yang aman dan juga kuat dalam mengurangi resiko terjadinya banjir.

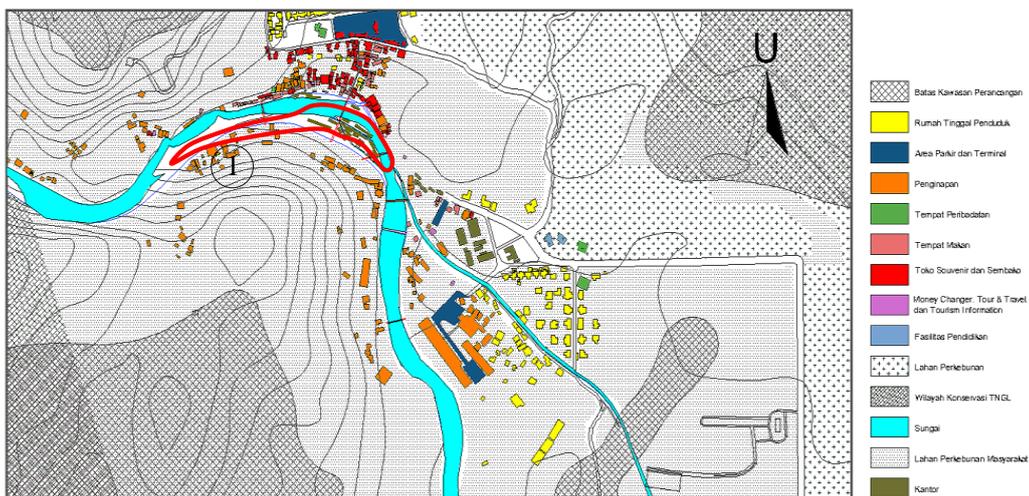
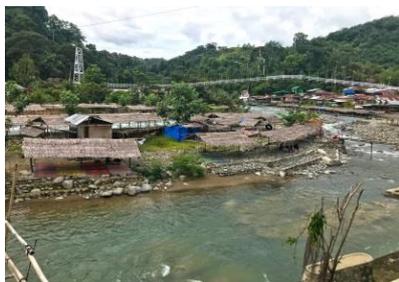
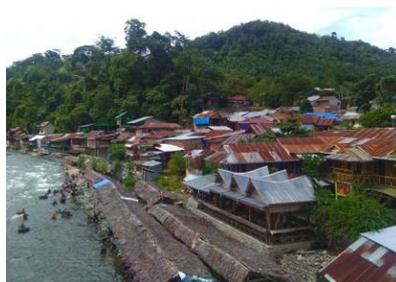
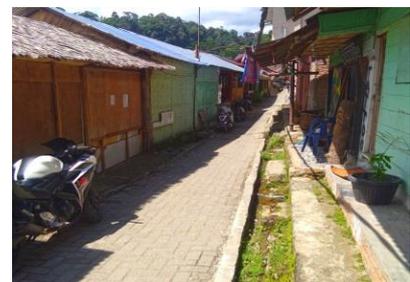
(a) Bangunan Di Tengah DAS

(b) Bangunan Di Sempadan Sungai

(c) Kurangnya Ruang Terbuka

Gambar 10. Kondisi Eksisting Terkait Penerapan Mitigasi Non Struktural

Banyaknya bangunan liar di aliran DAS dan sempadan sungai pada kawasan tersebut disamping membahayakan wisatawan, juga mengurangi keindahan kawasan tersebut. Perlu penataan terkait penggunaan lahan dengan mengikuti

Untuk kondisi eksisting dapat dilihat pada (Gambar 10) dengan kondisi yang tidak teratur dan sangat membahayakan. Kondisi seperti ini harus diperbaiki dan dilakukan penataan yang melibatkan beberapa pihak yang terkait.

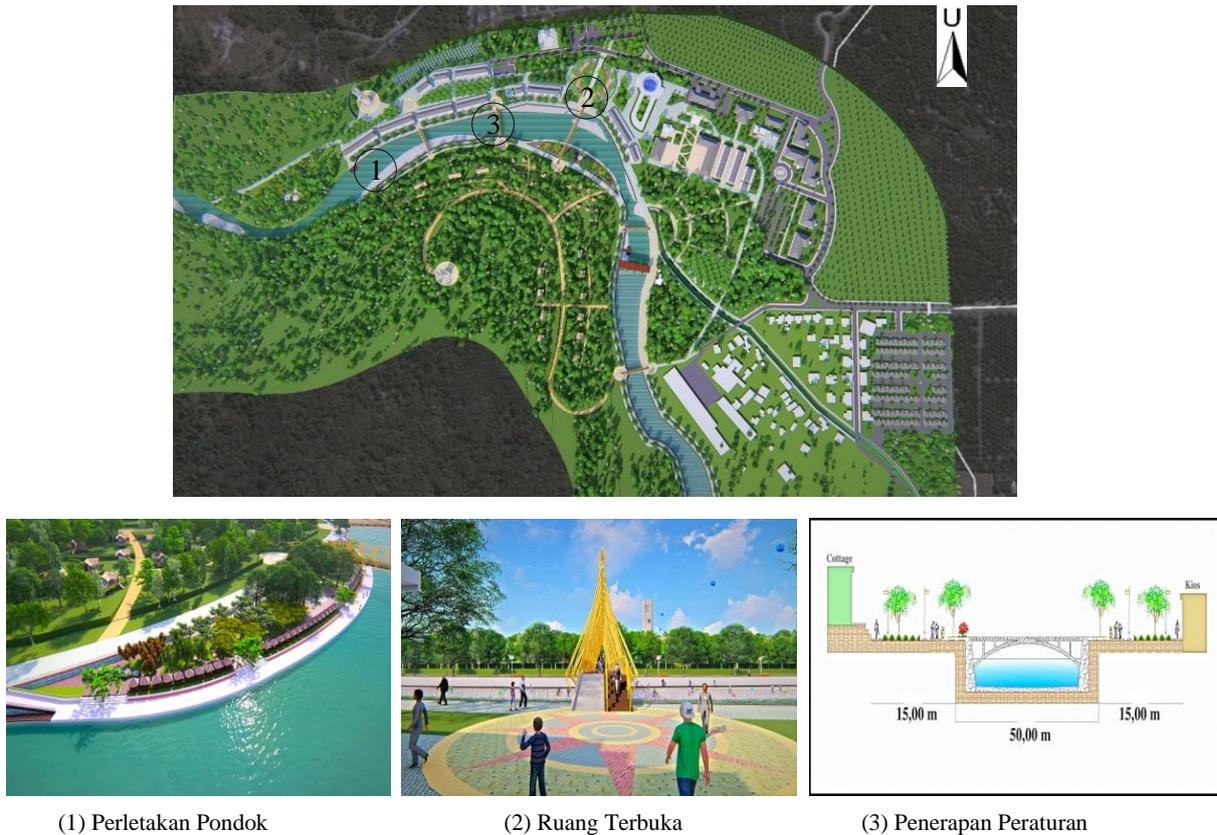
Gambar 11. Perencanaan Mitigasi Non Struktural

Sehingga dapat direncanakan penataan kawasan terkait penerapan mitigasi non struktural pada kawasan Bukit Lawang dengan mengikuti peraturan yang sudah ada (Gambar 11). Perencanaan dikembangkan juga harus memikirkan kondisi penduduk setempat dengan menyediakan lahan kosong untuk menggantikan tempat mereka yang lama. Ruang terbuka juga harus disediakan di beberapa titik untuk memberikan akses yang mudah bagi individu dalam menyelamatkan diri dari banjir bandang. Adapun perencanaan yang akan diterapkan pada kawasan tersebut dapat dilihat pada gambar berikut.

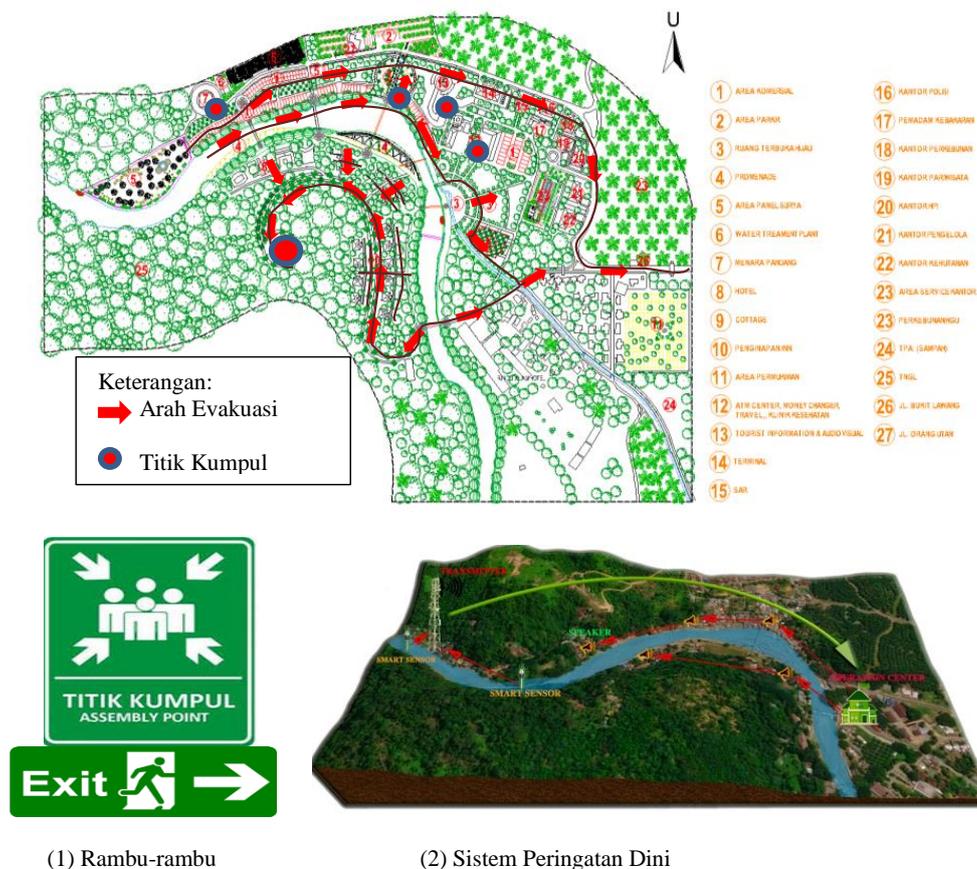
Gambar 12. Jalur Evakuasi dan Sistem Peringatan Dini

Sistem peringatan dini yang dapat direncanakan pada kawasan Bukit Lawang berupa sistem peringatan yang sederhana, yaitu dengan meletakkan beberapa alarm deteksi tinggi air pada wilayah hilir sungai. Selanjutnya apabila ada kenaikan air secara tiba-tiba maka akan direspon oleh pos pengawasan sistem peringatan dini dan diteruskan ke individu melalui peringatan dengan sirene ataupun himbauan melalui pengeras suara. Dengan begitu individu disekitar sempadan sungai akan lebih cepat tanggap dan waspada apabila terjadi banjir bandang yang datang secara tiba-tiba.

Adapun perencanaan tersebut dapat dilihat pada (Gambar 12) dengan beberapa model petunjuk evakuasi yang bisa diterapkan pada kawasan tersebut.

Dengan adanya rambu-rambu dan sistem peringatan dini pada kawasan Bukit Lawang dapat menjadikan kawasan tersebut lebih sistematis dan aman dalam menghadapi resiko banjir bandang. Sistem peringatan dini ini direncanakan agar memudahkan pemerintah setempat memberikan informasi dini kepada wisatawan dan penduduk setempat agar lebih siaga dan siap dalam menghadapi datangnya banjir. Hal ini dilakukan dengan melakukan pemasangan pengeras suara di beberapa titik keramaian sehingga pusat informasi bencana mudah dalam memberikan informasi dini. Sehingga dengan adanya upaya mitigasi ini dapat menjadikan kawasan Bukit Lawang sebagai kawasan wisata berkelanjutan yang siaga dan tanggap terhadap resiko terjadinya banjir bandang.
